莱芜卧虎山花岗岩矿业有限公司  
饰面用花岗岩矿  
矿山地质环境保护与土地复垦方案

莱芜卧虎山花岗岩矿业有限公司  
2022 年 11 月

# 前言

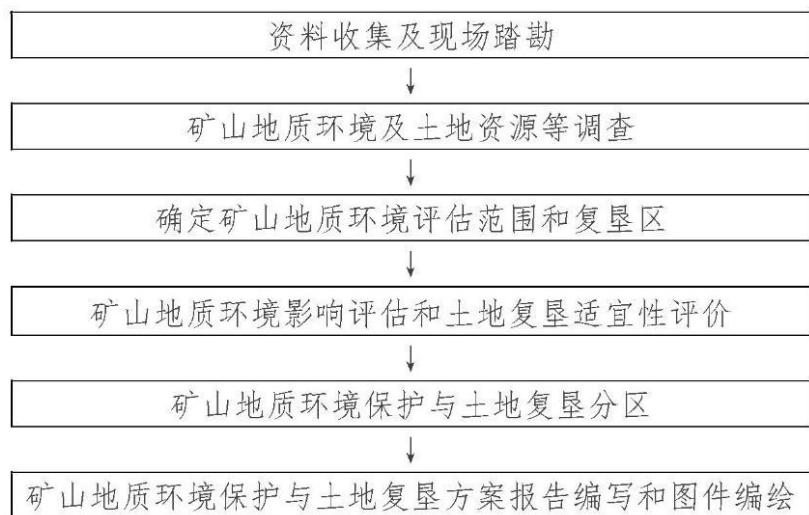
图 0-1 工作程序框图

我单位接受委托后，迅速组建项目组，抽调专业技术人员，按照《自然资源部办公厅关于做好矿山地质环境保护与土地复垦方案编报有关工作的通知》（国土资规[2016]21 号）要求的工作程序及《矿山地质环境保护与恢复治理方案编制规范》（DZ/T0223-2011）、《土地复垦方案编制规程》（TD/T1031-2011）技术要求，开展资料搜集、野外调查及方案编制工作，工作程序见图 0-1。

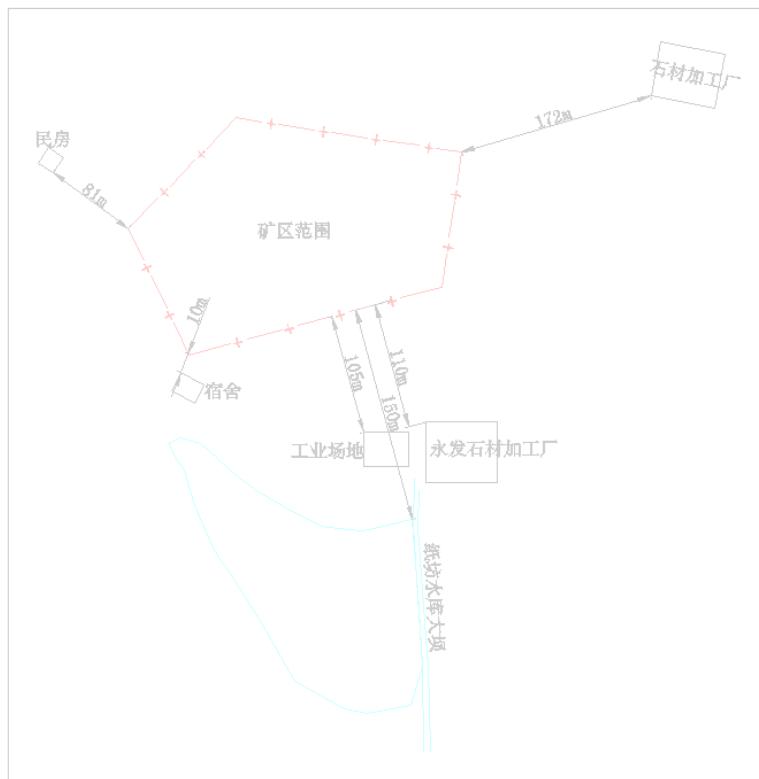
图 1-2 矿山周边情况示意图

矿区西北 81m 为民房，西南 10m 为宿舍，南侧 105m 为工业场地，东南 150m 为水库大坝，东南侧 110m 为永发石材加工厂，东北 172m 为石材加工厂。除此以外矿山周边 300m 范围内无村庄及其他建构筑物存在。矿山亦不在“三区两线”可视范围内。

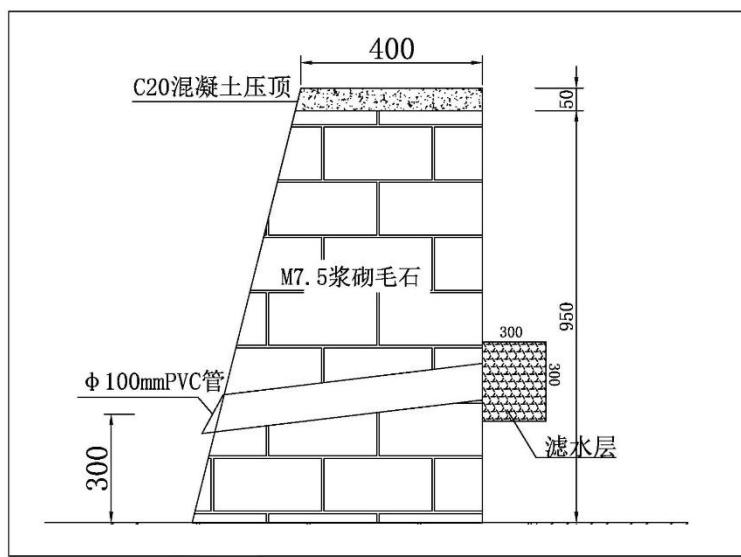
挡土墙大样图

挡土墙规格：挡土墙规格：墙身高1.0m、上顶宽0.4m、下底宽0.6m，挡土墙和基础采用M7.5水泥砂浆砌筑，毛石强度均不小于MU30。挡墙表面用1:3砂浆勾缝，顶部用厚50mm的C20混凝土压顶。每隔5m在距底部30cm高处设置坡度为5%、直径为φ100mm、材料为PVC管的泄水孔。每隔10m设置伸缩缝，缝宽20-30mm，缝内沿墙的内、外、顶三面填塞沥青麻筋，填塞深度不小于150mm。挡土墙直接建设于平台坚硬岩石上，无需挖设基槽，墙体内侧直立，外侧倾斜。

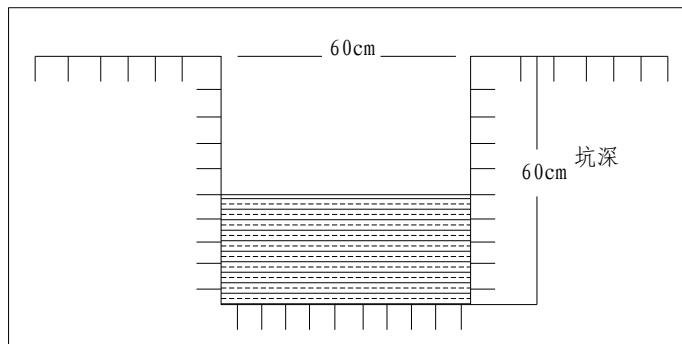
图 5-3 种植穴断面图

按照  $2.0\text{m} \times 2.0\text{m}$  (株距×行距) 的栽植间距，人工开挖种植穴。种植穴规格为  $60\text{cm} \times 60\text{cm} \times 60\text{cm}$  (图 5-3)，预挖的树坑直径要比移栽树土球的直径大  $20\sim 30\text{cm}$ ，比土球厚度深  $15\sim 20\text{cm}$ ，坑壁平滑垂直。

栽植林木时，穴内首先回填土至  $1/3$  高度处，踩实并浇足底水；待水渗下后将苗木竖直放入穴中，回填表土与地面相平，并轻微向上提苗，使根系舒展；人工踩实后继续填土至穴满，再踩实后浇透水，使其达到天然土壤的干密度，利于苗木生长。

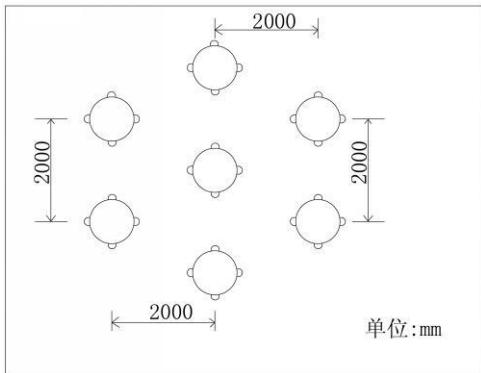
图 5-4 林木布局设计图

造林密度：株行距  $2.0\text{m} \times 2.0\text{m}$ ，林木布局见图 5-4。
